## Aus der Krantechnik: Ablegereife von Hubseilen / Seilbrüche bei Kranen

**Dietmar Kraus**  
Sachgebiet Hütten-, Walzwerksanlagen, Gießereien und  
Hebetechnik im Fachbereich Holz und Metall

3. Hüttensymposium der Berufsgenossenschaft Holz und Metall  
Bildungsstätte Schierke, 24.- 25.04.2018

## Beinahe-Unfall

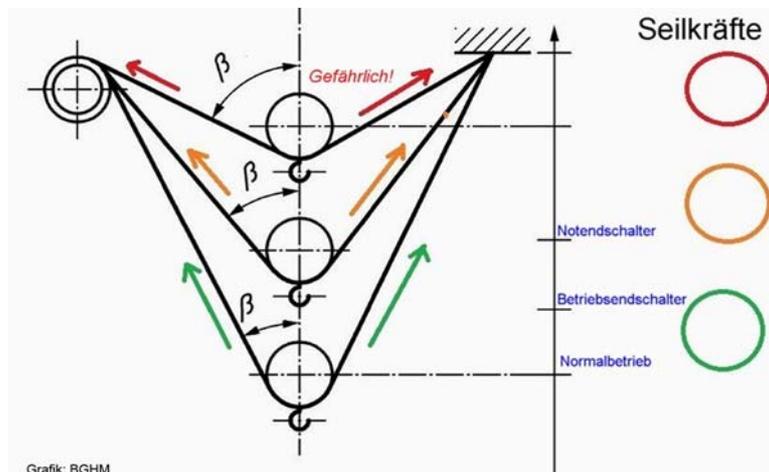
Maßgebend für die Lebensdauer sind die **Arbeitsspiele**, die **Geometrie** des Seiltriebes (z. B. Abstände und Seildurchmesser), die **Anzahl der Hubspiele** (Biegung und Gegenbiegung), **die Seilbiegelänge und die Länge des meistbeanspruchten Seilstückes (hier: zwischen 10 m und 22 m vom Seilendpunkt gemessen)**.

Zusatzbeanspruchungen (z. B. Fahrbewegungen in höchster Hakenstellung) können sich ebenfalls negativ auswirken.

**Das Sachgebiet empfiehlt hier den Austausch des Kranhubwerkes mit gleichzeitiger Erhöhung der Triebwerksgruppe und gleichzeitiger Untersuchung des gesamten Krans bezüglich der Beanspruchungsgruppe nach DIN 15018.**

**Der Seiltrieb und das Durchmesser Verhältnis sollten dabei optimiert werden.**

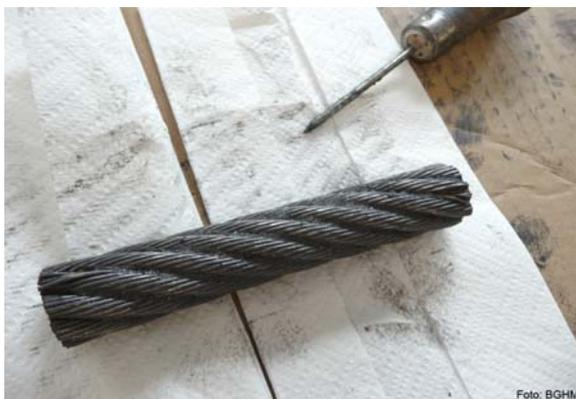
Bild 1:  
Seilstück herausgetrennt  
(2,5 m von der Bruchstelle entfernt)

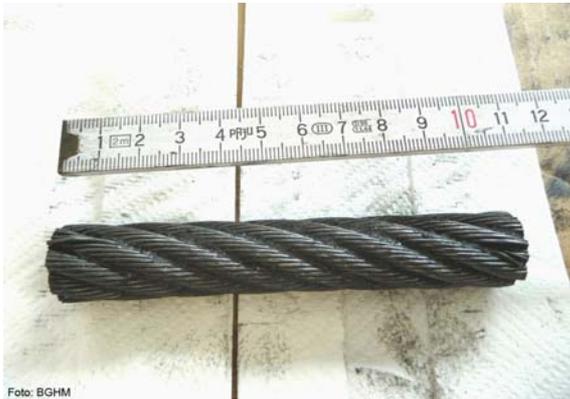
Die Überwachung der Hubseile ist problematisch, wenn die außen sichtbaren Drahtbrüche **nicht repräsentativ** für die im Inneren vorhandenen Drahtbrüche sind. Innere Drahtbrüche können vom Sachkundigen gemäß § 26 Unfallverhütungsvorschrift „Kranen“ DGUV Vorschrift 52 nicht rechtzeitig erkannt werden.

Bild 2:  
Keine Drahtbrüche an den tragenden  
Außenlitzen erkennbar

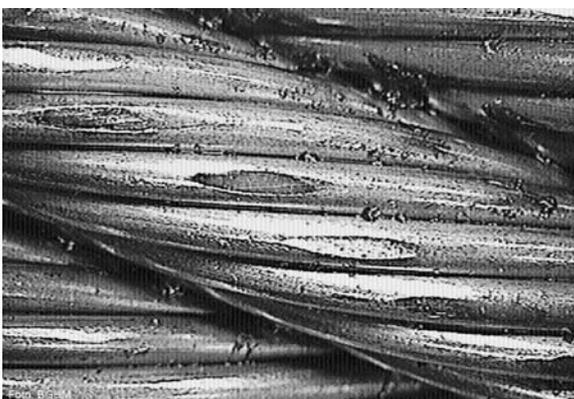
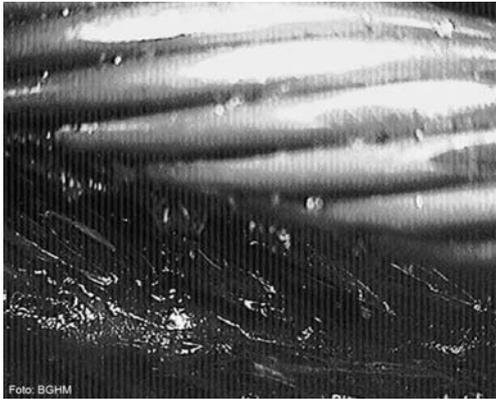
Bild 9:  
Kontaktstellen Außenlitzen / Innenlitzen

Bild 10:  
Kontaktstellen Außenlitzen / Innenlitzen

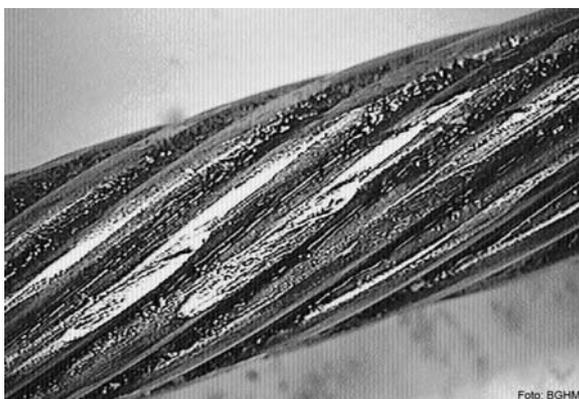
**Es wurden Drahtbrüche in großer Anzahl im Inneren des Seilgefüges festgestellt. Darüber hinaus wurde aber auch starker Verschleiß an den tragenden Außenlitzen festgestellt.**

Bild 11:  
Äußerlich nicht sichtbarer Verschleiß  
im Seil (Außenlitzen innen)

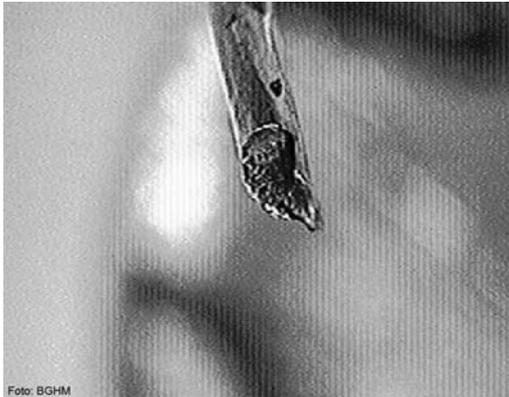
Bild 12:  
Äußerlich nicht sichtbarer Verschleiß  
im Seil (Außenlitzen innen)

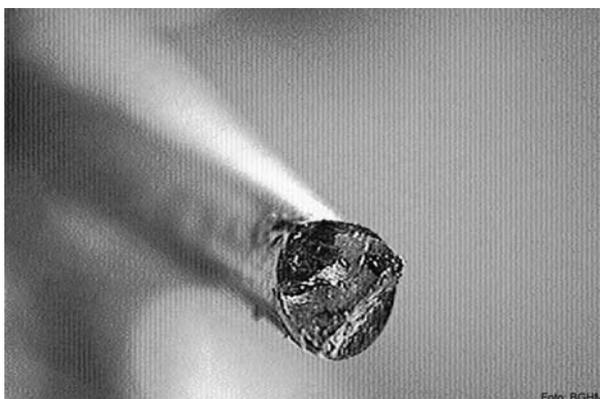
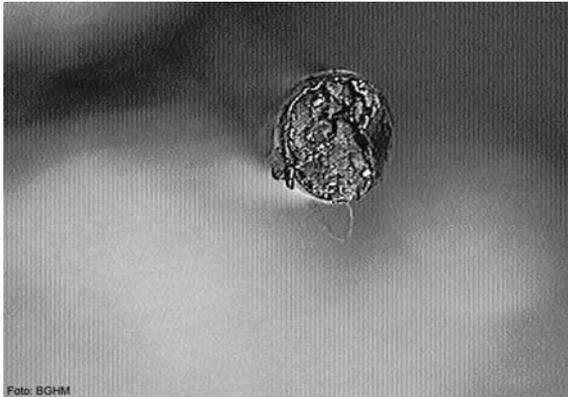
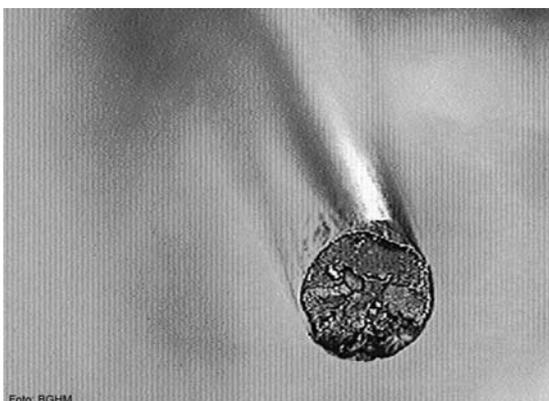
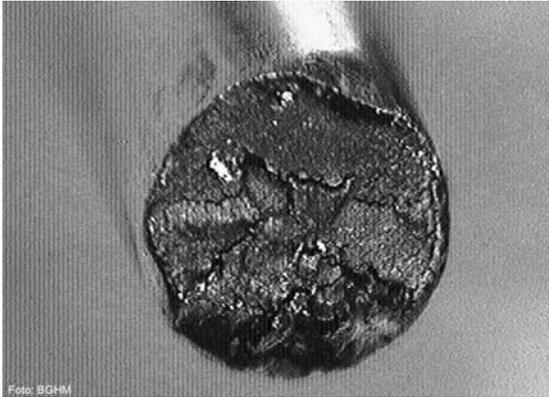
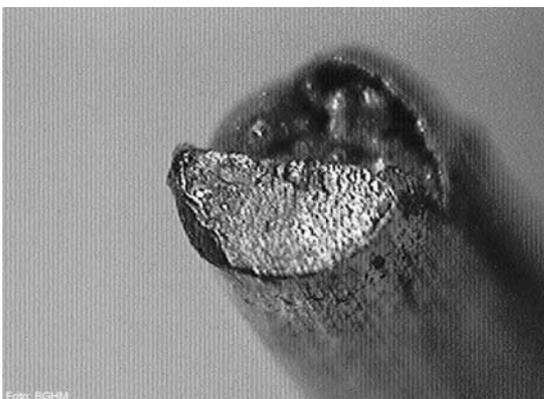
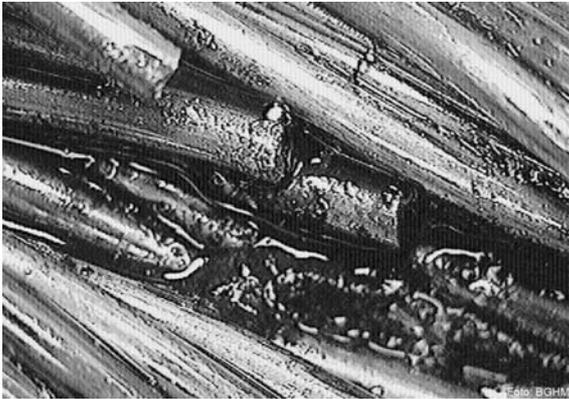
Die Eigenschaften des Seils ändern sich im Laufe der Einsatzzeit. Es kann zum Bruchkraftabfall infolge der **Reduzierung des Metallquerschnittes durch Abrieb** kommen, aber auch zu Strukturänderungen des Seils. Die Lage der Bruchstelle liegt bei dem untersuchten Seilbruch im Bereich der durch die Biegewechsel am meisten beanspruchten Seillänge.

**Dagegen setzt bei kleinem Durchmesser Verhältnis  $D/d$  die Drahtbruchentwicklung erst kurz vor dem Seilbruch ein.**

Bild 13:  
Bruchflächen (Ermüdungsbruch)  
Innenlitzen

Bild 14:  
Bruchflächen (Ermüdungsbruch)  
Innenlitzen

Bild 15:  
Bruchflächen (Ermüdungsbruch)  
Innenlitzen

Bild 16:  
Bruchflächen (Ermüdungsbruch)  
Innenlitzen

Bild 17:  
Bruchflächen (Ermüdungsbruch)  
Innenlitzen

Bild 18:  
Bruchflächen (Ermüdungsbruch)  
Innenlitzen

Die Standzeit des Hubseiles muss aus der Sicht des Sachgebietes in Jahren (hier: max. 3 Jahre als Empfehlung) festgelegt werden.

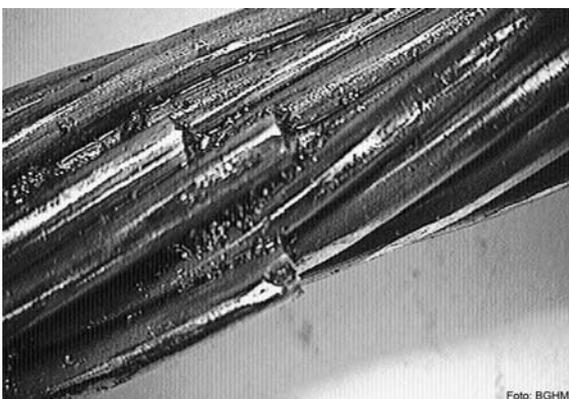
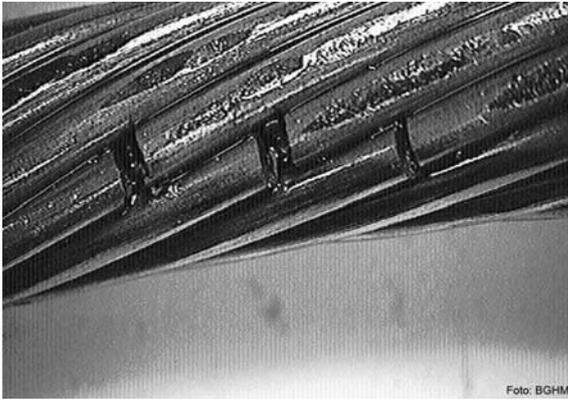
Bild 19:  
Bruchflächen (Ermüdungsbruch)  
Innenlitzen

Bild 20:  
Bruchflächen (Ermüdungsbruch)  
Innenlitzen

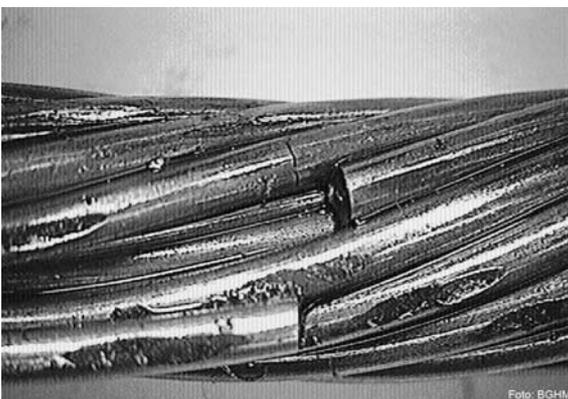
1 Draht erreichte die geforderte **Bruchfestigkeit** nicht. Dieser Draht wies jedoch einen sichtbaren Verschleiß (Ellipsenform) auf der Drahtoberfläche auf.

Bild 21:  
Verschleiß und Bruchflächen  
(Ermüdungsbruch) Außenlitze innen
